پدیدآورنده (ها) : عابد اصفهانی، عباس؛ راهدیان، کتایون  
هنر و معماری :: مرمت و پژوهش :: پاییز و زمستان 1386 - شماره 3  
از 37 تا 42

# بررسی عوامل تغییر رنگ در لعاب های زرد و سبز کاشی های هفت رنگ مسجد امام اصفهان (دوره صفویه)

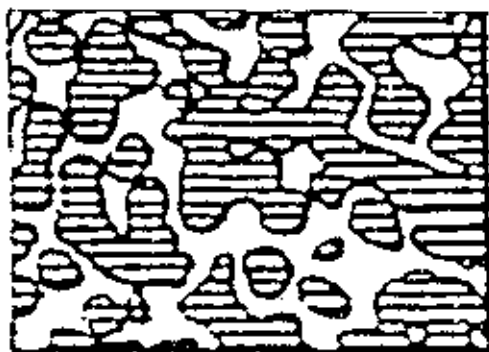
## Two-Framework تصویب الی - ساختار

فاز B، سیلیس بیشتر و سرب و قلع کمتری دارد، در این فاز، آلومینیم نیز به چشم می‌خورد. در فاز A سرب و قلع به مقدار زیاد دیده می‌شوند. تصاویر و آنالیزها نشان می‌دهند که در این لعاب، دو ساختار وجود دارد. ساختار Two-Framework (تصویر ۱۱) و ساختار قطره‌ای (تصویر ۱۲).

ثبات ساختار Two-Framework به وسیله‌ی فاز پائیات کمتر تعیین می‌شود، اما پایداری ساختار قطره‌ای بیشتر به وسیله‌ی مقاومت فاز زمینه، تولید می‌شود. حدود گسترش هر فاز به تاریخچه حرارتی و ترکیب اولیه بستگی دارد. تصویر میکروسکوپی زرد سالم، وجود ساختار Two-Framework و تصویر میکروسکوپی زرد تخریب شده، یک ساختمان بهم ریخته را نشان می‌دهد. با توجه به نتایج آنالیز کیفی برای فاز A و B به حوبی مشخص است که فاز A با ثبات کمتری بوده و به دلیل مستعد بودن، تحت شرایط نامناسب تخریب شده است. حضور سرب در این فاز و نتایج آزمایش مربوط به نوع یون‌های تخلیه شده که در بخش بعدی به آن اشاره خواهد شد، این مطلب، 1 تأیید می‌کند.
